■ Konzervatorsko-restauratorska istraživanja u unutrašnjosti kuće Brlić obavili su stručnjaci iz Hrvatskog restauratorskog zavoda tijekom lipnja i srpnja 2015. godine.

Konzervatorsko-restauratorski radovi i posebnost struke (IV. dio)

Pogled na pojedine sonde obiteljske kuće Brlićevih iz istražnih radova

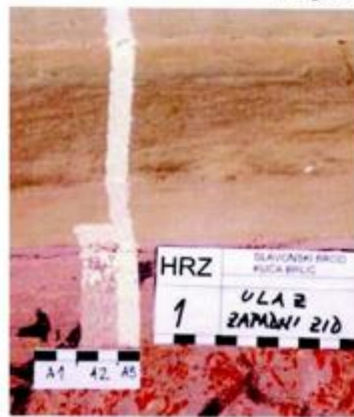
Sonda 1

Na zaključnom vijencu i svodu utvrđen je samo jedan, postojeći, slikani sloj (izuzev bijelog podlozno sloja), što ukazuje da je to izvorni oslik (sonde 1, 2, 106).

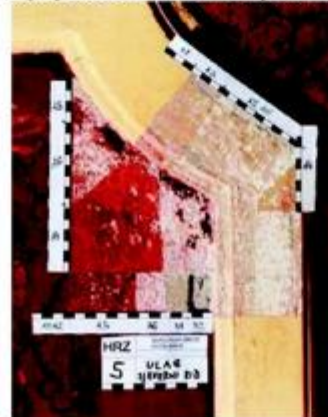
Sonda 5

Plohe unutar medaljona naknadno su bile premazane s više vapnenih naliča, od kojih je na posljednja dva utvrđena šablonski izrađena cvjetna dekoracija (sonde 5, 7). Pojedine slojeve je bilo teško raslojiti i prezentirati jer su slabije kvalitete i samo su mjestimice sačuvani. Razlog tomu je moglo biti struganje starijih naliča prije nanošenja novih.

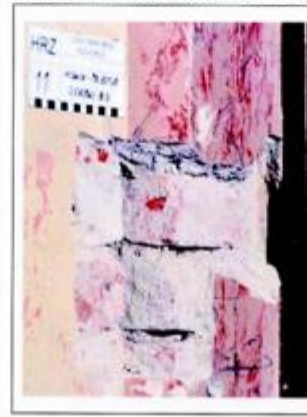
Sonda 11

Otvaranjem sondi na sjevernom i južnom zidu hodnika prizemlja utvrđeno je da su oba kraća zida hodnika naknadno izgrađena. Gradnjom južnog zida poništen je pilastar koji se nalazio na zapadnom zidu hodnika, južno od prolaza prema dvorištu. Građa novog zida je vezana uz građu pilastra otprilike u razini svake četvrte opeke, a nađen je i trag otučenog kapitela. Na nasuprotnoj strani južnog zida vidljivo je da su građe dvaju zidova vezane, što ukazuje na njihovu istovremenu gradnju. Južni zid hodnika je, dakle, izgrađen istovremeno sa istočnim zidom hodnika. Moguće je da je tada zatvoren prolaz iz hodnika u južni poslovni prostor koji je vidljiv na nacrtu prvotne kuće, no zbog naknadnog provođenja instalacija upravo na tom mjestu, to nije bilo moguće potvrditi s apsolutnom sigurnošću. Sjeverni pregradni zid između hodnika i predprostora također je naknadno podignut, kako je potvrđeno sondiranjem (sonda 11). **(nastavlja se)**

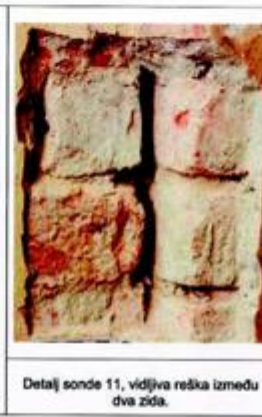
Detalj sonde 11, vidljiva retika između dva zida.
