Glavni oltar Uznesenja Marijina iz župne crkve Uznesenja Blažene Djevice u Vrbniku: valorizacija primjene Poly(2-etil-2oksazolina) kao zamjene za tutkalo

Nevena Krstulović
Hrvatski restauratorski zavod
Restauratorski odjel Rijeka
nkrstulovic@h-r-z.hr

Stručni rad/Professional paper
Primljen/Received: 08. 07. 2015.

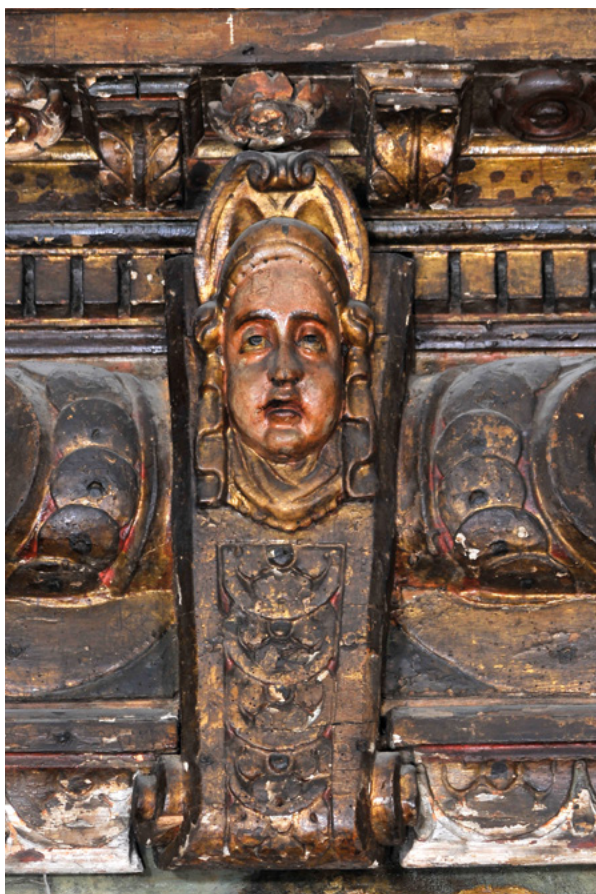
4. Detalj glaviće putta na vijencu glavnog oltara Uznesenja Marijina, zatečeno stanje (fototeka HRZ-a, snimili J. Kliska i N. Vasić, 2011.)

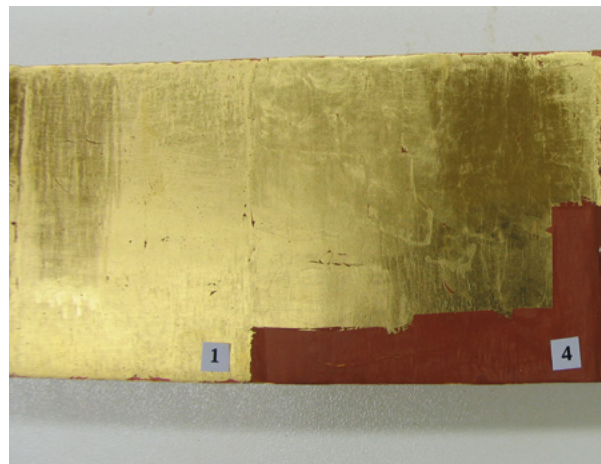
11. Detalj proba 1 i 4 (slijeva nadesno) nakon nanesenih zlatnih listića na bolus, vidljivo je mjestimično poliranje zlatnih listića (fototeka HRZ-a, snimila N. Krstulović, 2015.)
Detail of trials 1 and 4 (from left to right) after applying gold leafs over the bole; visible in places is the polishment of gold leafs (Croatian Conservation Institute Photo Archive, photo by N. Krstulović, 2015)
