Glavni oltar Uznesenja Marijina iz župne crkve Uznesenja Blažene Djevice u Vrbniku: valorizacija primjene Poly(2-etil-2oksazolina) kao zamjene za tutkalo

Nevena Krstulović
Hrvatski restauratorski zavod
Restauratorski odjel Rijeka
nkrstulovic@h-r-z.hr

Stručni rad/Professional paper
Primljen/Received: 08. 07. 2015.

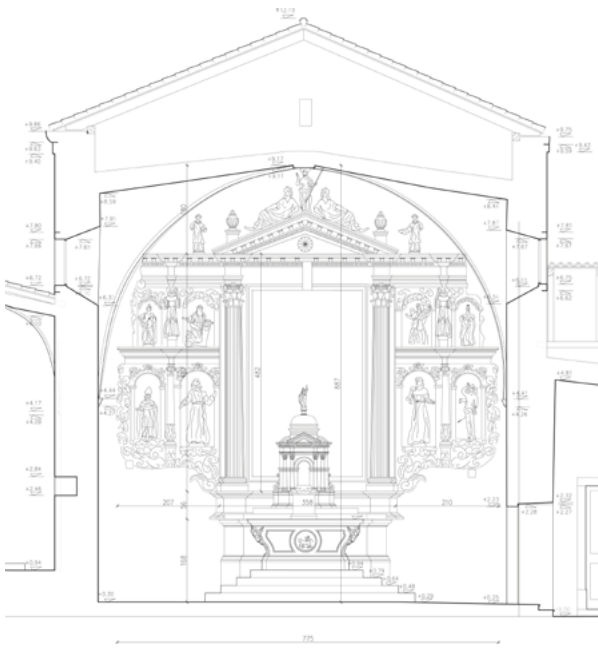
2. Grafički prikaz glavnog oltara Uznesenja Marijina s označenim mjerama (dokumentacija HRZ-a, 2011.)
Graphic depiction of the high altar of the Assumption of Mary with measurements (Croatian Conservation Institute Documentation, 2011)

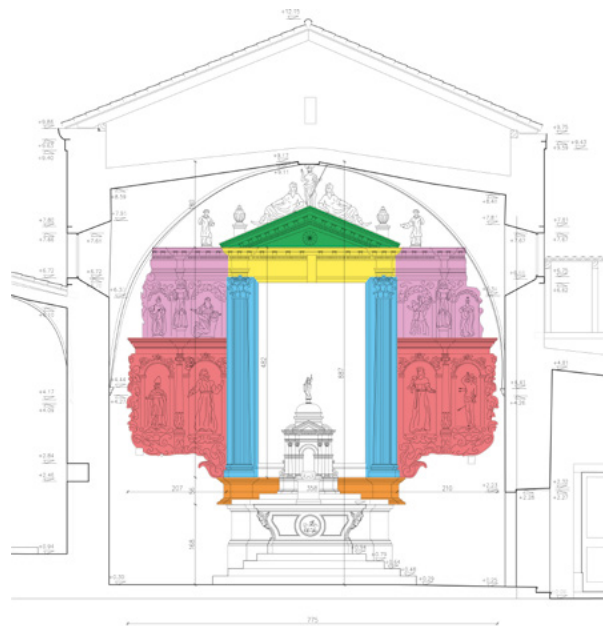
3. Grafički prikaz oltara s označenim konstrukcijskim dijelovima arhitekture (dokumentacija HRZ-a, izradila N. Krstulović, 2013.)
Graphic depiction of the altar with marked structural parts (Croatian Conservation Institute Documentation, drawing by N. Krstulović, 2013)
